2016 年ウルトラトレイル・マウントフジ

植生保全環境調査概要報告

黒塚・須山口登山歩道編

富士山エコレンジャー連絡会

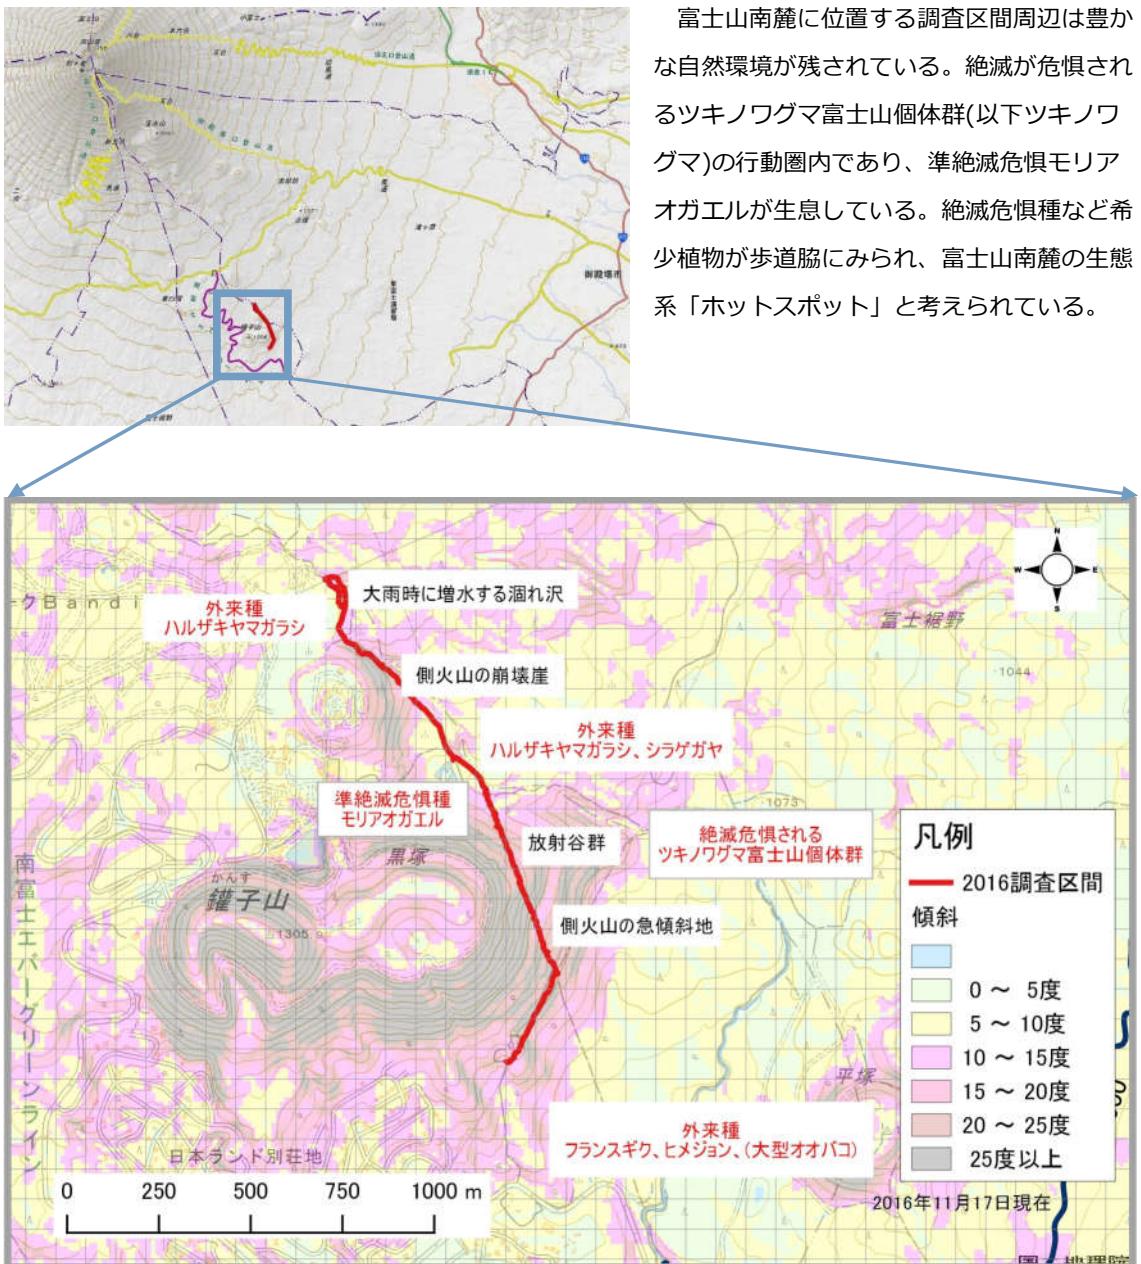
(黒塚・須山口登山歩道周辺の自然環境と傾斜区分)

しかしながら、外来種(ハルザキヤマガラシ、シラゲガヤ、フランスギク、ヒメジョン、セイヨウタンポポなど)が確認されている。大規模トレイルラン・レースによって外来種の分布域が更に拡大し、豊かな生態系へ影響することが危惧されている。

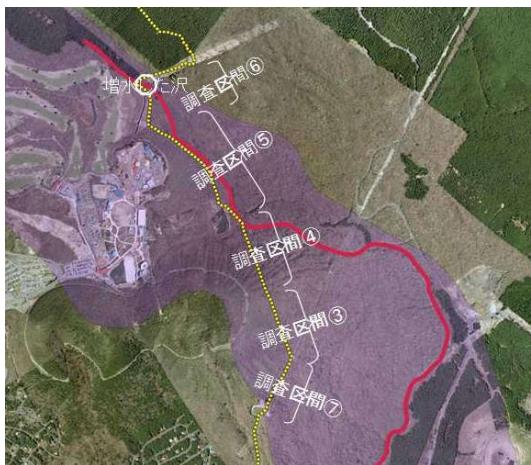
- 1)地質: 側火山堆積物や土壌が浅く崩れやすい。
- 2)地形: 前頁の傾斜区分図に示されているように、須山口登山道で過去に多くの荒廃箇所が出た、10度を超える急傾斜地が大半を占める。
- 3)気象: 過去30年間の年平均降雨量が3,000mmから3,500mmと多雨。
- 4)災害: 調査区間は全て土石流危険区域に指定されている。左記航空写真で赤線は土石流危険渓流、紫域は土石流危険区域を示す。
- 5)来訪者: 2014年の調査では年間約1,300人が来訪し、その85%が大規模トレラン・レースの通過者。大会以外では平均一日あたり1人以下の来訪者。

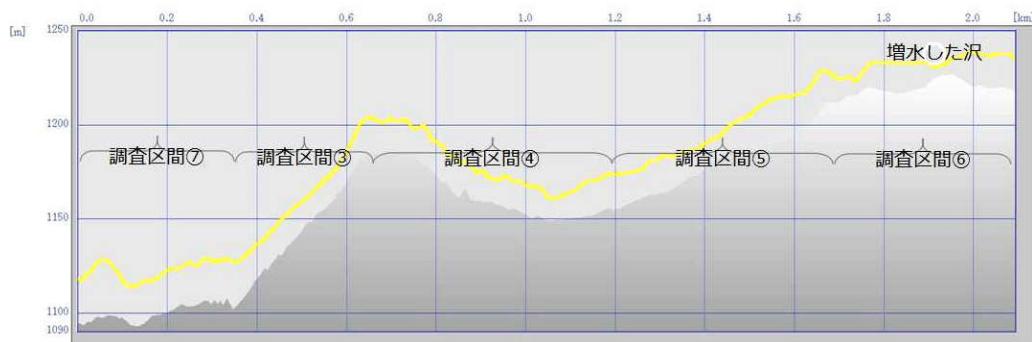
(上図は調査区間 黄線: レースのコース、下図は調査区間の比高断面図)

調査区間を地形・地質上の特徴により区分すると、各調査区間には次の特徴がある。

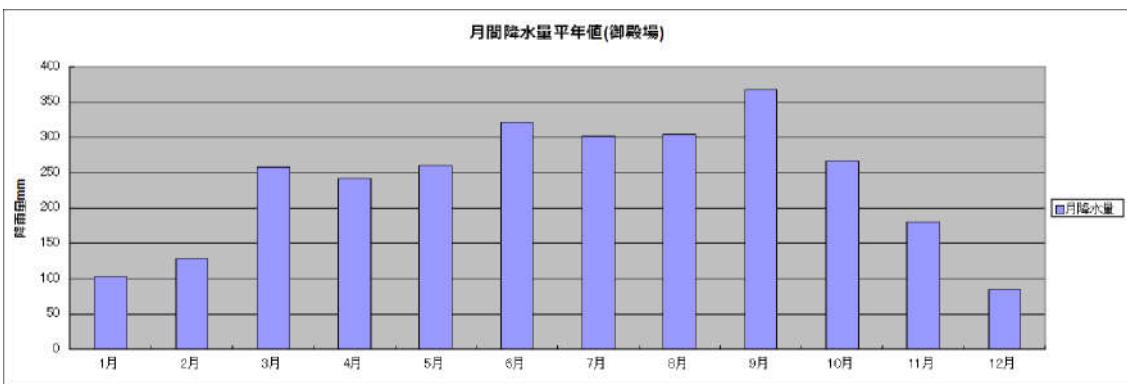
富士山南麓は過去30年間の年平均降雨量が3,000mmから3,500mmという多雨地帯である。御殿場では各月の平均降雨量が、6月から9月にかけて増加し、9月にピークを迎える。昨年、大規模トレイルランレースの開催が降雨量最多の9月へ変更され、歩道の荒廃など大きな影響がでた。

(御殿場の年平均雨量 気象庁過去30年間[1981-2010年]の年平均降雨量による)

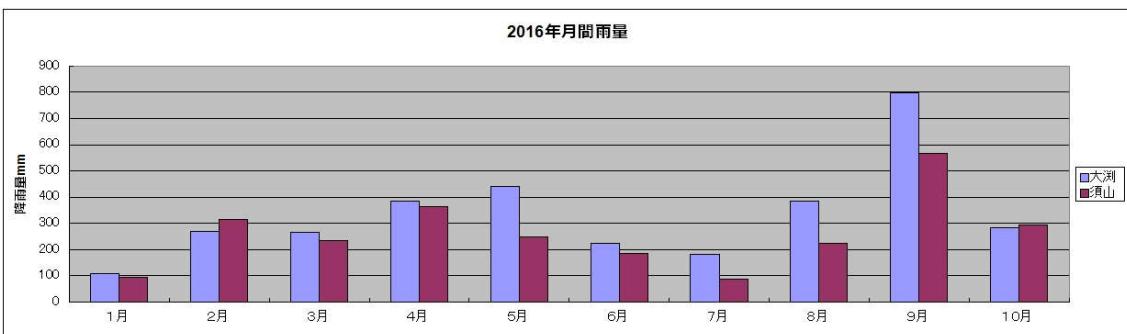
調査区間近隣の大渕や須山では、本年も9月をピークに多量の降雨が観測されている。9月の初旬にまとまった降雨(約200mm)があり、中旬にも300mmを超える降雨があり、さらにレース前日まで100mmを超える降雨があった。レース2日前の事前調査では、土壤流出や登山道の湿潤な状態など降雨による影響が見られた。大会当日も雷雨の中、大規模トレイルラン・レースが実施された。

(調査区間近隣の大渕、須山の月間降雨量 静岡県土木総合防災情報 SIPOSによる)

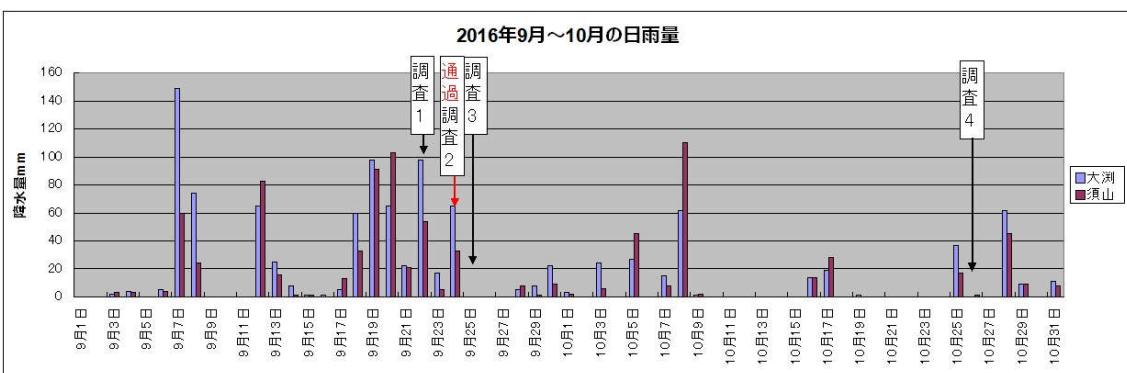
(調査区間近隣の大渕、須山の日雨量の推移 静岡県土木総合防災情報 SIPOSによる)

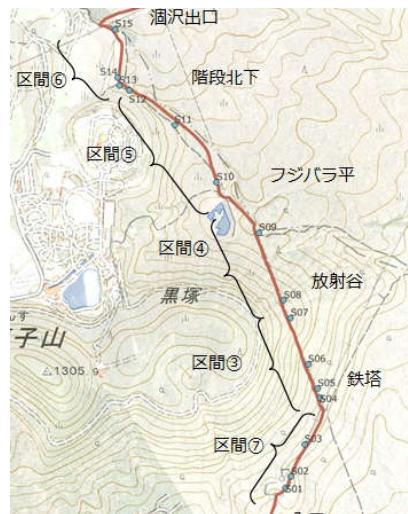
各調査区間で山中式土壤硬度計を使用して土壤硬度を測定した。各区間で傾斜をもとに3地点を選び、各地点では歩道中央部を3回ずつ計測し平均値を求めた。事前調査で計測した2016年レース実施前のコース土壤支持力は15地点平均で9.6mm。

区間	地点	1	2	3	地点平均	区間平均
⑦	1	14.1	11.0	8.9	11.3	10.3
	2	9.0	10.0	8.5	9.2	
	3	10.5	8.0	12.8	10.4	
⑥	4	8.2	7.8	9.2	8.4	9.0
	5	9.0	5.5	11.0	8.5	
	6	12.0	10.0	8.0	10.0	
④	7	9.5	10.0	7.4	9.0	9.5
	8	9.5	14.5	9.0	11.0	
	9	11.5	7.0	7.5	8.7	
⑤	10	4.0	9.5	7.0	6.8	8.8
	11	9.5	9.0	7.0	8.5	
	12	11.9	8.0	13.5	11.1	
⑥	13	15.0	15.0	13.9	14.6	10.4
	14	6.0	4.0	6.0	5.3	
	15	12.5	11.0	10.5	11.3	
						全平均 9.6

(UTMF/STY コース【赤線】と調査区間。Sxx の丸点は土壤硬度測定地点)

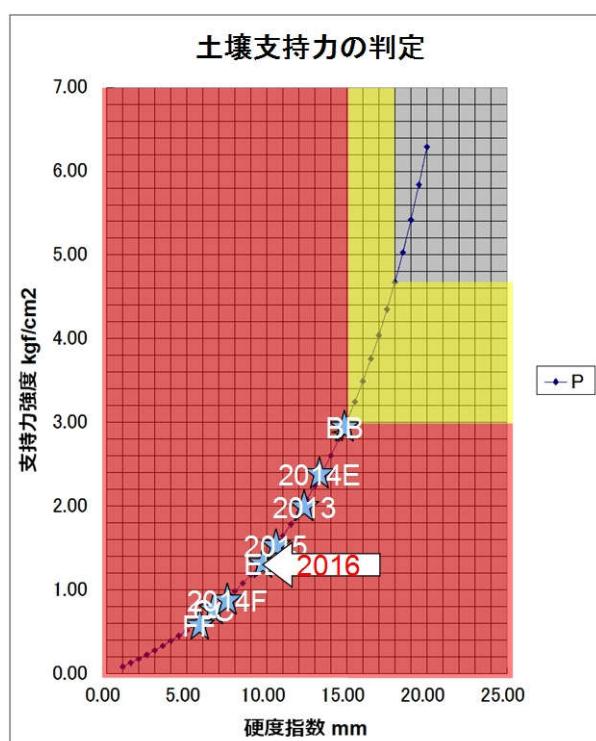
中山式土壤硬度計メーカーによれば、測定値は「土壤基盤の支持力、安定性」を示し、その指示硬度指数(mm)は、土壤支持力強度(kgf/cm^2)を表す。それらの対応関係は指數関数的に増加する(左図グラフ)。

過去4回、主催者は環境調査資料として、須山口登山歩道におけるレース実施前後の土壤硬度を測定している。その測定値をもとに、“レース後”的土壤硬度が27mm以上の場合、根の成長阻害による裸地化の判定資料とし、環境への影響はないとしている。

一方、私達は主催者の“レース前”的土壤硬度測定値(左図☆印)、すなわち歩道の土壤支持力に注目し、レースによる荒廃との関係を整理してきた。その結果、硬度指数15mm未満(左図の赤色部分)の軟弱な須山口登山歩道において、

土壤支持力を上回る大規模な負荷によって登山道表層の破壊を招き、年々荒廃が加速されたことが分かつてき。今回、2016年レース実施前のコース土壤支持力は15地点平均で9.6mmであり、昨年、黒塚・須山口登山歩道で大きな荒廃が起きる前に、主催者によって測定された土壤支持力を下回っている。

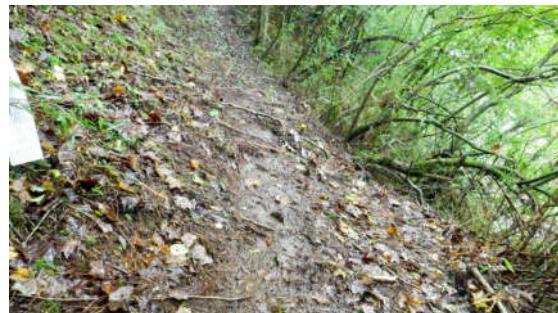
(区間⑤ 崩壊が進む崖上の危険箇所)

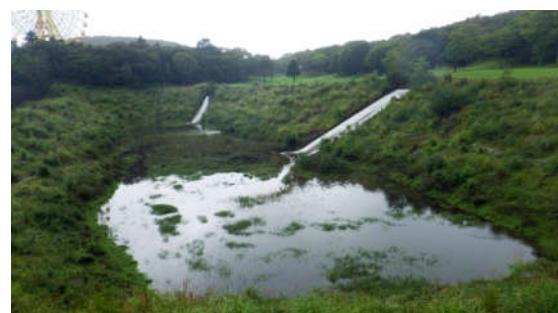
(区間⑥ 普段は水が無い大調整池も増水)

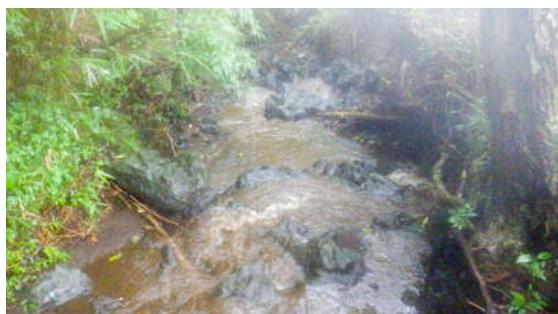
(同地点、雨が強く降り出すと、見る間に増水)

このような事前調査の状況で大規模レースを実施すれば、昨年と同様、黒塚、須山口登山歩道では、歩道表層の破壊、荒廃箇所を避けるため歩道の拡幅を招き、植生損傷が高い確率で発生すると考えられる。また、実施中は、崩壊が進む崖上の狭い歩道でのスリップや土石流危険渓流になっている涸れ沢での急激な増水など安全面での懸念がもたれる。さらに、実施後、須山口登山歩道来訪者の安全にも影響を及ぼすおそれがある。

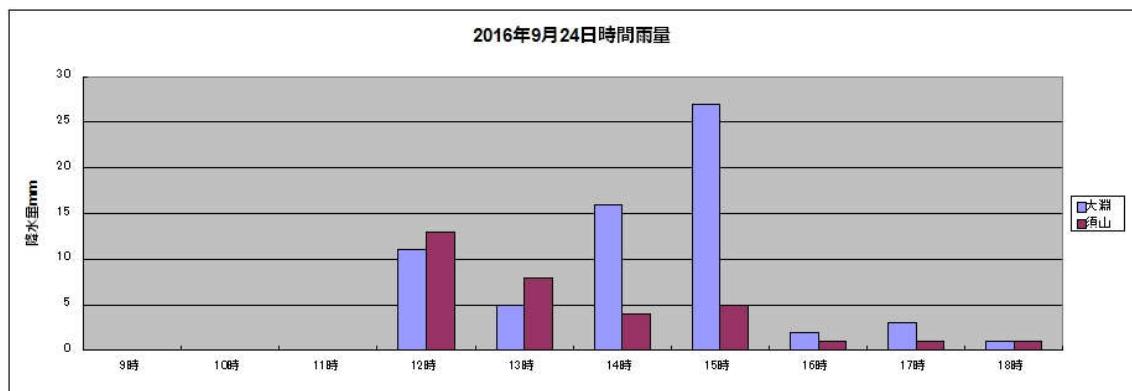
9月22日の事前調査後も23日にも降雨があり、24日のレース当日は、12時のSTYスタート直前に雷鳴がとどろき、ランナーの調査区間通過時(調査区間⑥の定点観測地点では、往き:2016年9月24日12時43分から同14時33分まで、引き返し:同15時3分から同15時25分の間、レース出走者が通過)には、大雨だった。

(調査区間近隣の大渕、須山の時間雨量の推移 静岡県土木総合防災情報 SIPOSによる)

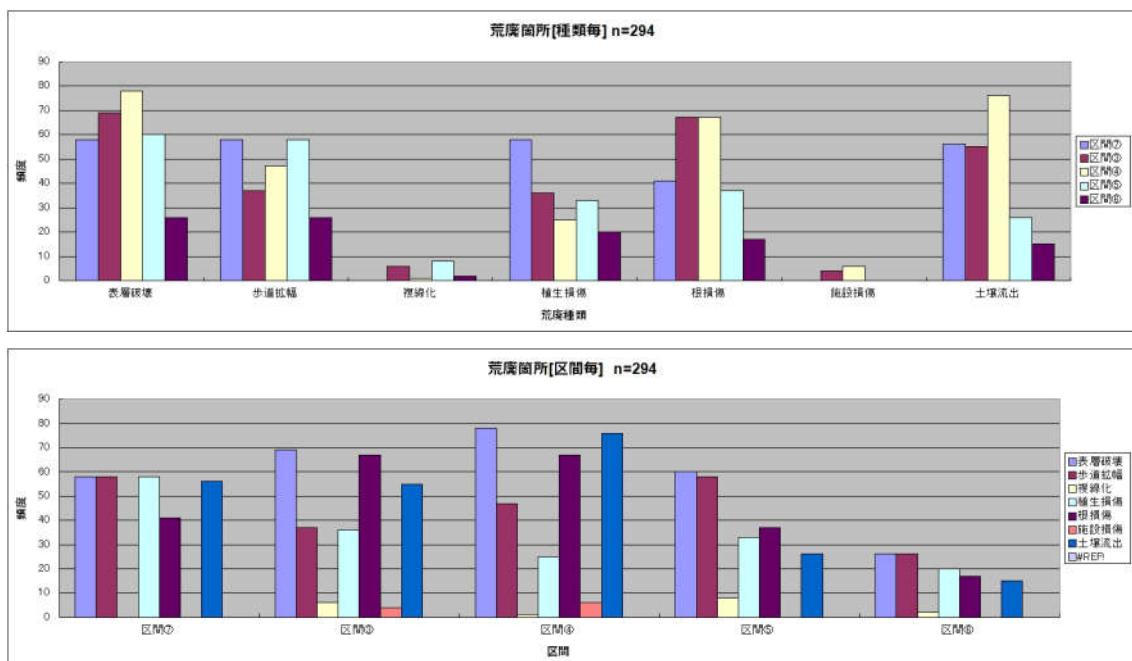
レース実施前と実施直後のデータを比較し、影響が大きい294箇所を荒廃箇所としてまとめた。

- 調査区間のほぼ全域で、過度の**登山道の表層破壊**(9頁)や**歩道拡幅**がみられた。
- 同様に調査区間のほぼ全域で**土壤流出(ミズ道化)**が見られた。表層破壊や歩道拡幅とともに、大雨中に大規模レースが実施された影響と思われる。
- 調査区間のほぼ全域で**植生損傷**がみられ、**貴重な植物への影響**が懸念される(10頁)。
- 区間③と区間④を中心に全ての区間で**樹木根の踏みつけ損傷**がみられた。
- 区間③と区間④で行われた土砂移動対策は、それなりの効果があったが、対策自体がミズ道化を招いたり、対策の丸太階段に**施設損傷**が起きた。
- 急傾斜地の下りで利用された区間④では、主催者による土砂移動対策が不十分で、ほぼ全ての種類の荒廃が発生し大きな影響がでた。
- 過去に荒廃が見られ地点では再発するケースが目立った。特に過去4回利用されてきた区間⑤、⑥では、**過去の大規模トレイルラン・レース直後に比べて、より大きな影響**がみられた(19頁)。
- 区間⑤で急傾斜の崩壊崖上を通る狭い登山道でスリップ多発、区間⑥の涸れ沢増水による通過困難、中断時の低体温症などランナーの安全にかわる深刻な影響がみられた(11頁)。

表層破壊	歩道拡幅	複線化	植生損傷	根損傷	施設損傷	土壤流出	区間計	区間距離m	m/荒廃箇所
区間⑦	58	58	0	58	41	0	56	215	330	1.5
区間③	69	37	6	36	67	4	55	215	300	1.4
区間④	78	47	1	25	67	6	76	218	450	2.1
区間⑤	60	58	8	33	37	0	26	196	450	2.3
区間⑥	26	26	2	20	17	0	15	91	300	3.3
計	291	226	17	172	229	10	228	935	1830	2.0

(m/荒廃箇所は区間距離を荒廃箇所数で割ったもの。荒廃箇所間の平均距離を示す)

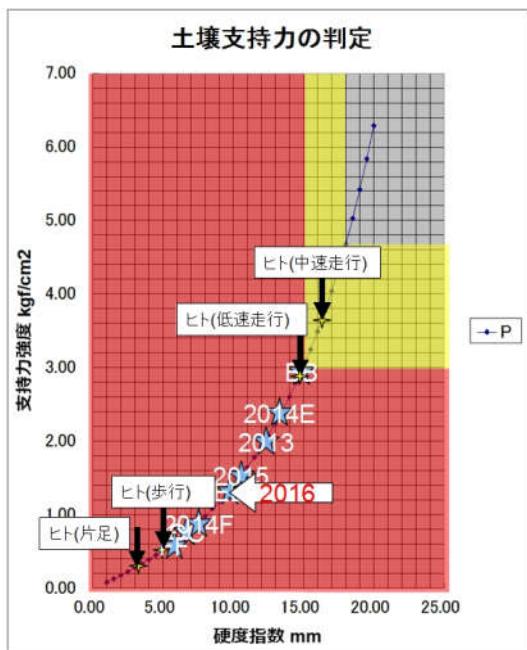
走行時の地面を踏みしめる力は、歩行時に比べて総じて大きく、走行時の接地面積は、歩行時に比べて総じて小さいことが知られている。従って、走行時の接地圧(kgf/cm^2)は、歩行時に比べ格段に大きい(左図グラフ)。歩道表層の土壤支持力を上回る接地圧があれば、歩道表層は破壊され、深いエグレができたり、水分が過剰であれば泥濘化する。

走行時に、まとまった降雨があれば、斜面では移動した土砂や泥濱も流れ、ミズ道となり一挙に侵食がすすむ。

また、大規模な連続踏圧によって土壤表層部の透水係数が大幅に低下することも知られている。斜面では連続踏圧後の降雨が歩道表面を流れやすくなり、ミズ道化し、侵食が進む。

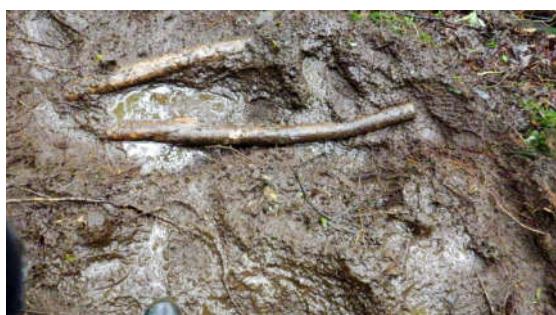
(区間④ 2016/9/24 支持力が不足し丸太流出)

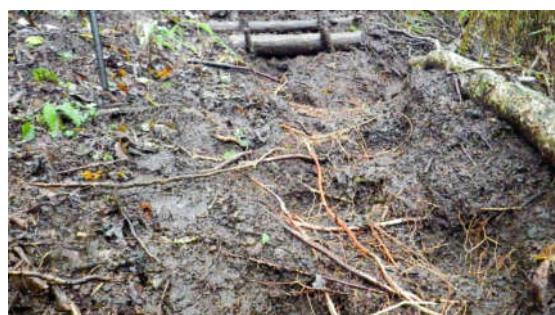
(区間③ 2016/9/24 雨で泥濱も流出し根損傷)

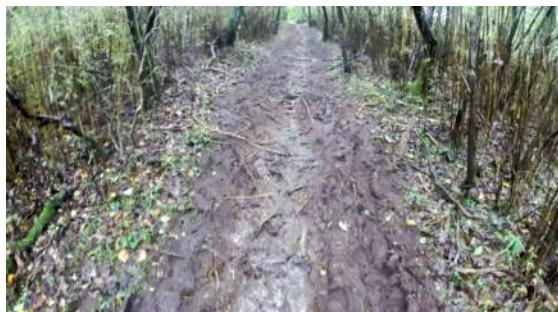
今回は一周組が短縮され調査区間を通過しないため、昨年と同様に一周組を半周組が追い越すことは無かった。にも関わらず、荒廃状況を見ても分かる通り、歩道拡幅や植生損傷は調査区間のほぼ全域でみられた。これは、大雨の中で大会が開催されたことにより、昨年よりさらに歩道表層破壊、ミズ道など通過困難場所が多発したり、大雨による増水で通過困難となった場所で、数百人規模のランナーの渋滞・滞留がおこり、歩道外を通過したことが一因と思われる。

(区間④ 2016/9/24 約 100m 続く植生損傷箇所)

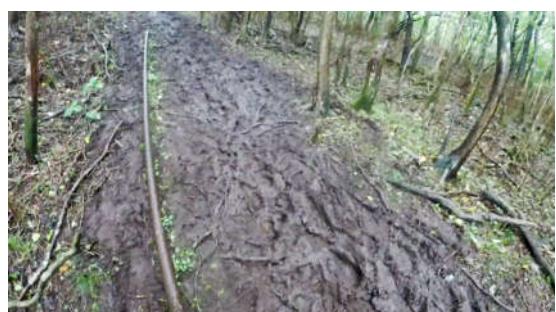
(区間⑤ 2016/9/24 泥濘を避け植生損傷)

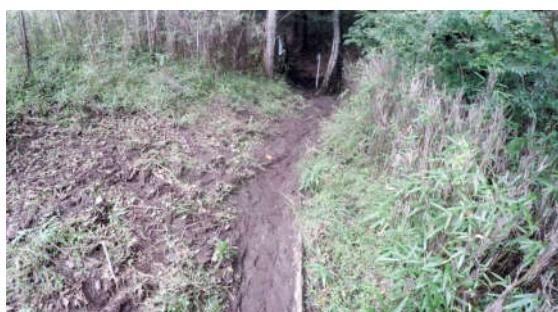
(区間⑥ 2016/9/25 増水した沢への入口)

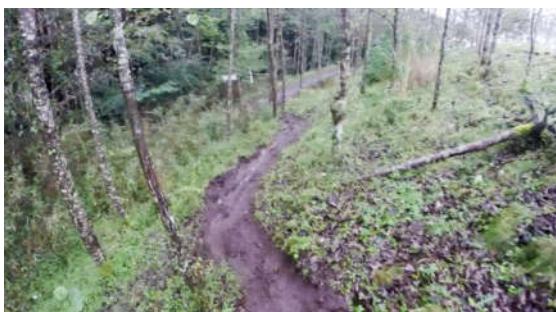
(区間⑥ 2016/9/24 滞留時の新たな踏み跡)

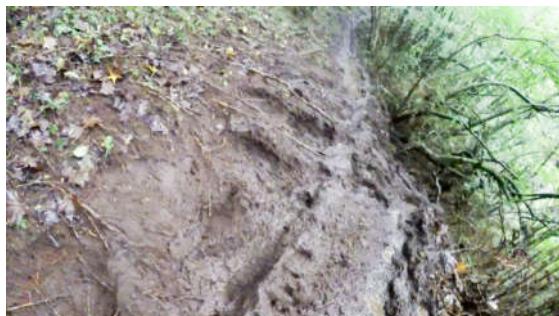
五回目の利用となる崩壊が進む崖(落差 20m 以上)上の狭い歩道にある危険箇所は、毎年、荒廃が加速的に進み(20 頁)、私達の報告書(2015 年版報告書 21 頁)や合同現地調査で、「来訪者の安全確保のため」、主催者や地域関係者に再三、対応をお願いしている。今回、レース中に、40 件を超えるスリップや歩道からの飛び出しが記録され、さらに荒廃した。

(区間⑤ 2016/9/24 スリップ多発地点)

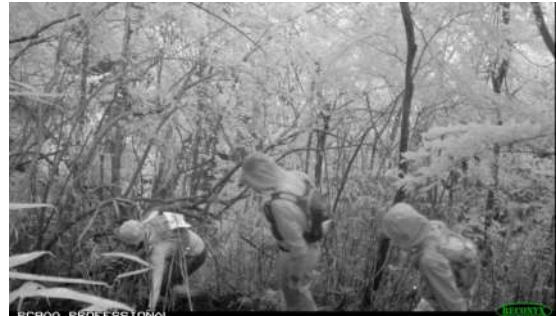
(同地点 2016/9/24 歩道外の崩壊崖側へ飛び出し)

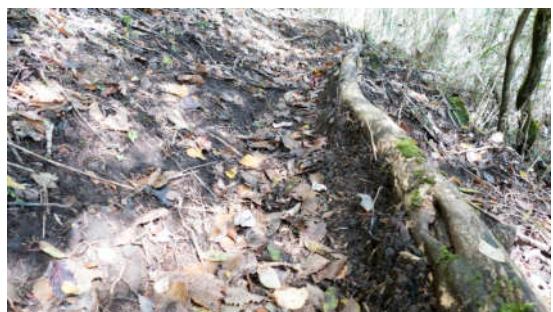
調査区間③ではレースによって崩れた丸太階段は修復されていた。しかし、丸太周辺では深刻な土壤侵食を示す土人形が見られ、歩道に沿って縦に置かれた丸太部分では、歩道が「ミズ道化」し、深く侵食した箇所が見られた。傾斜が強くなる上部ほど侵食の度合い(ミズ道の深さ)が強くなる傾向が見られる。過去の調査から、緩傾斜地の調査地点でさえ、年間 10cm を超える侵食が観察されているので、今後の雨水や流水による侵食、凍結融解による侵食などに注視する必要がある。

(区間③ 2016/10/26 縦丸太歩道のミズ道化)

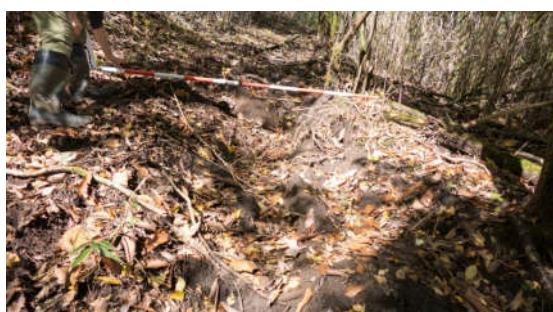
5 回連続使用されたこの調査区間⑤は、今年のレースでは、緩傾斜地でも歩道の土壤表層破壊(エグレ)、泥濘化、拡幅、複線化が見られ植生損傷も著しかった。泥濘は見られなくなってしまったものの、修復が行わっている様子はなく、深いエグレがミズ道化している。また、崩壊崖上の歩道部分も対応が取られておらず、雨天時に来訪者がスリップし転落する懸念がある。

(区間⑤ 2016/10/26 深いエグレとミズ道化)

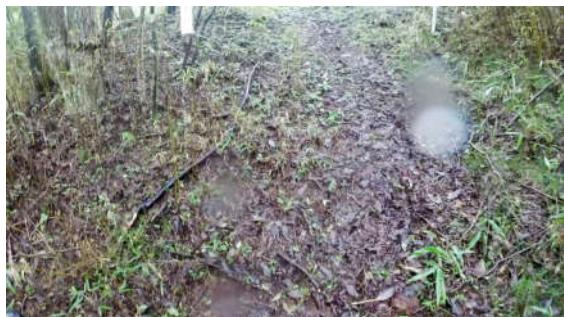
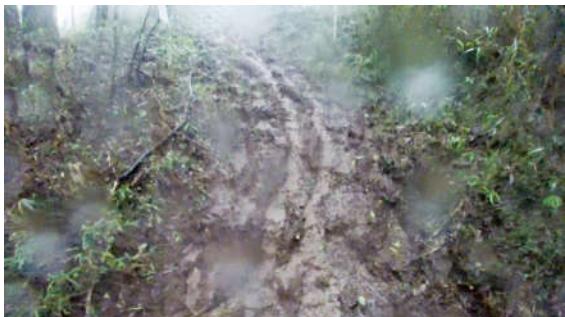
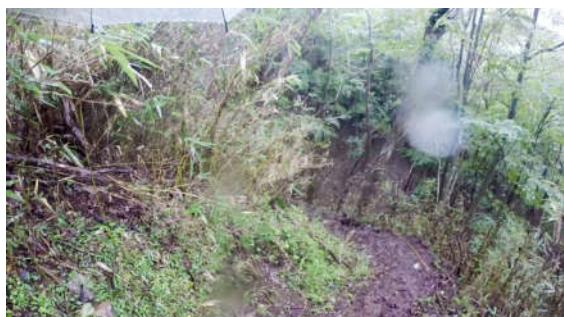
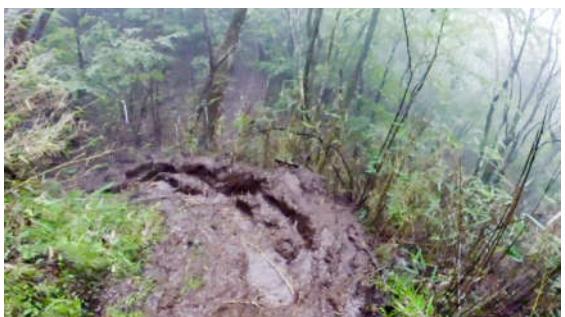
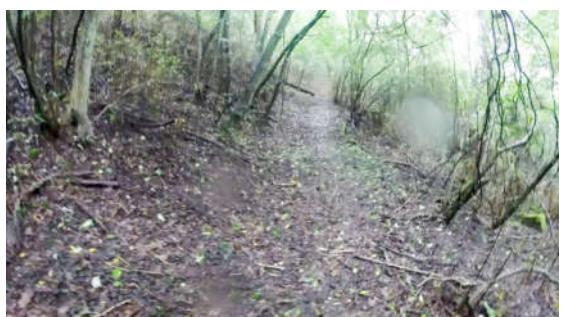
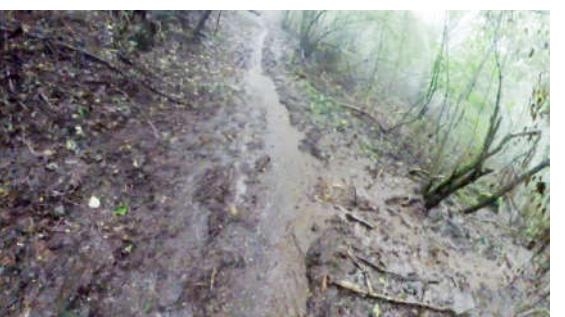
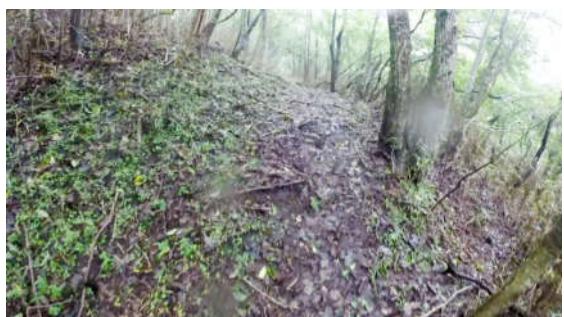
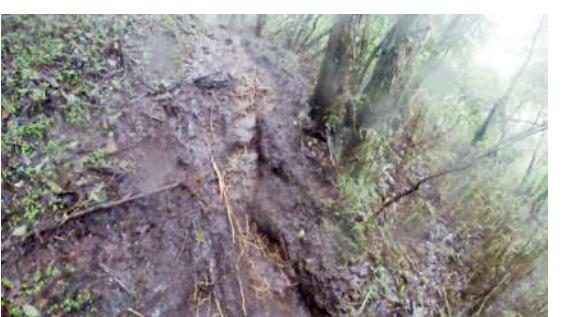
歩道表層の破壊(エグレ)と樹木の根露出と損傷、歩道の拡幅とそれに伴う歩道周辺部の植生損傷が多発した。また、歩道がミズ道化して侵食がすすんだ。これらは、9月になって降り続いた雨による歩道軟弱化と大雨の中での1,000人を上回る歩道通過に関わっているように思えた。

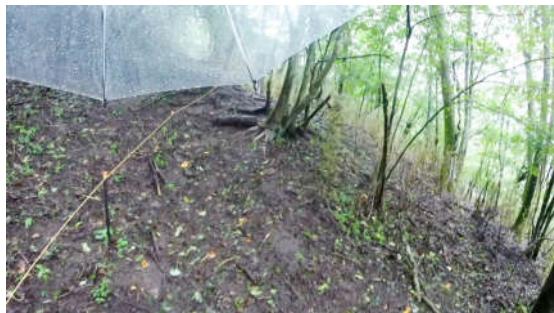
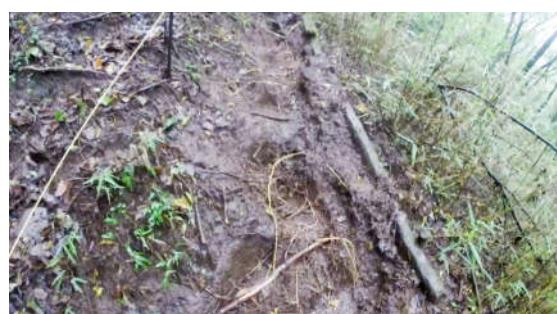
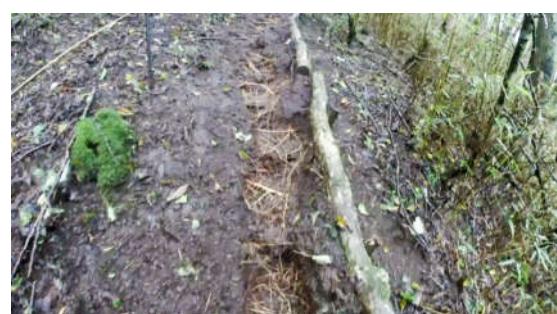
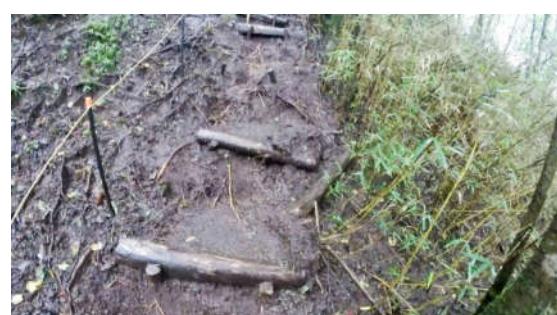
昨年と同様に踏み跡の深いエグレや、歩道や丸太階段部で谷側の泥濁化、傾斜地の根の露出、損傷が著しい。ロープ外への踏み込みはない。一部丸太階段が流出した。縦置き丸太横の歩道表面がエグレでミズ道(樋)化しているように見える。これから降雨による侵食(土壤流出)を注視したい。

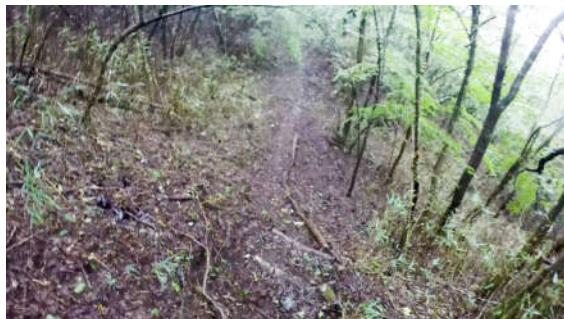
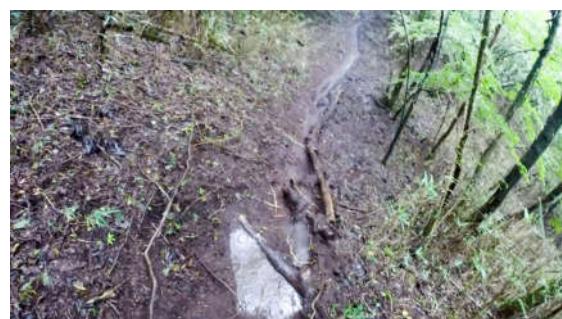
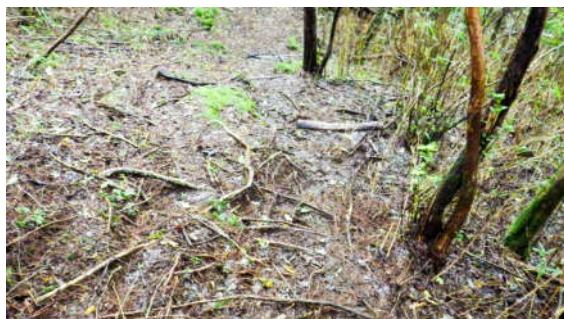
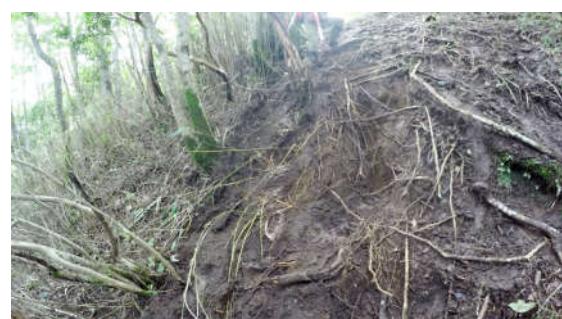
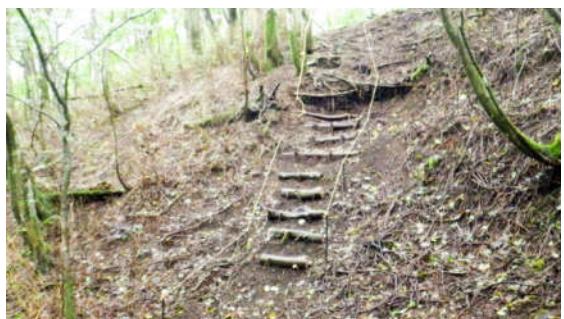
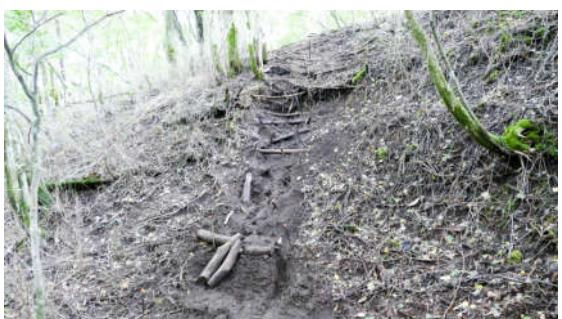
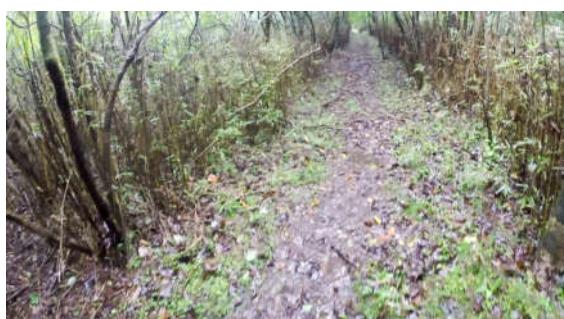
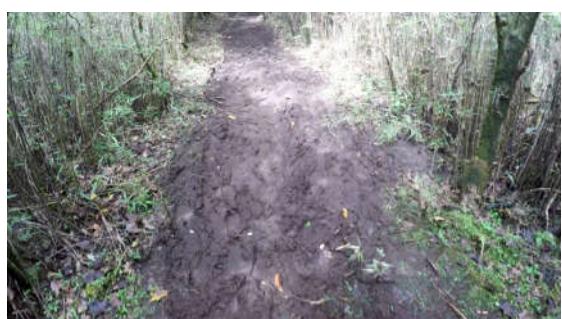
侵食が進んでいる放射谷の急傾斜地で歩道がミズ道化し、数多くの樹木の根が露出し損傷した。土砂移動防止の丸太階段も流失したものがあった。また、フジバラ平付近の緩傾斜地では、流水をさけるためか、歩道表面にエグレが発生し歩道拡幅、植生損傷が見られた。

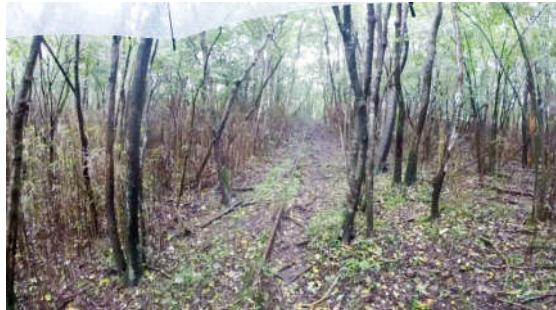
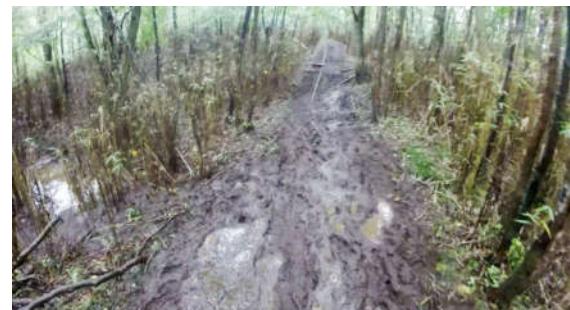
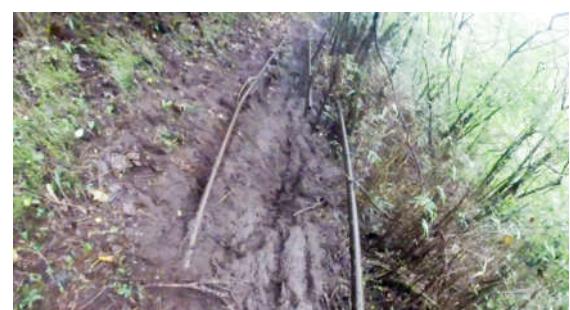
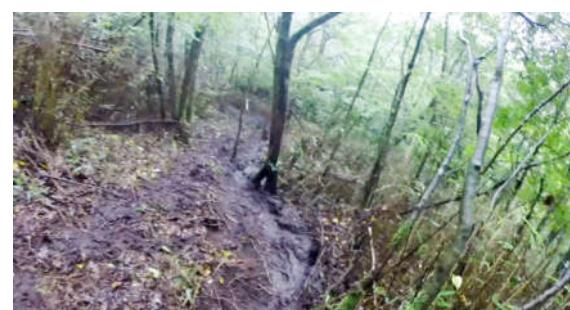
計5回連続使用されたこの区間は、今回はじめて追い越し禁止となつたが、緩傾斜地でも歩道の土壌表層破壊(エグレ)、拡幅、複線化が見られ植生損傷も著しい。大雨の影響とともに、過去五回の繰り返し利用も歩道の支持力低下に影響していると考えられる。

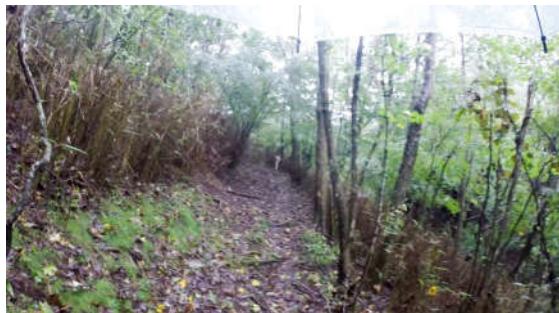
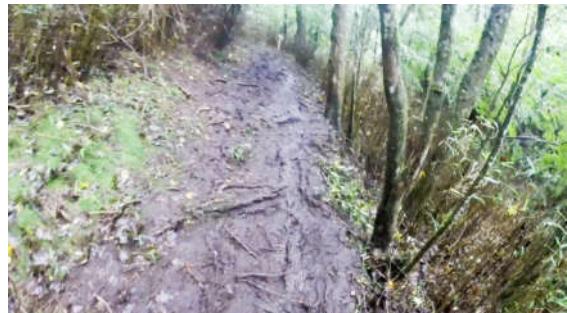
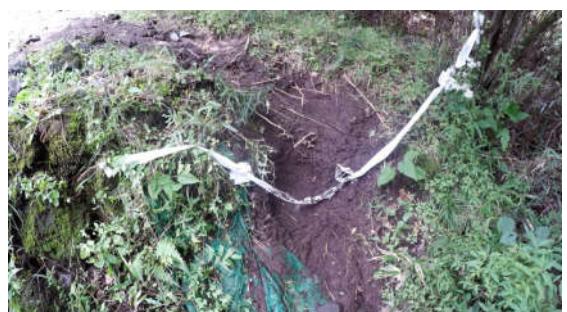
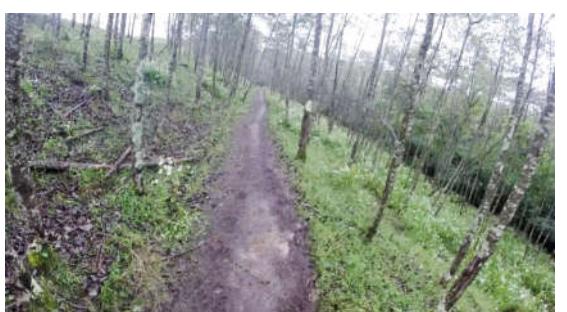
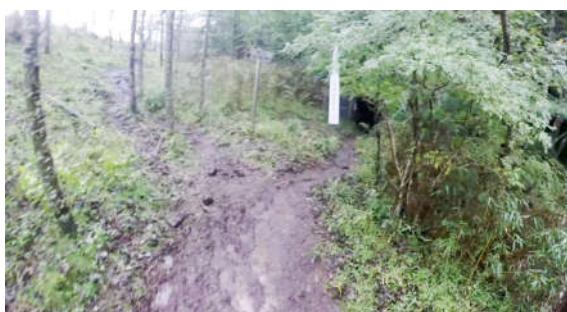
大調整池ダム脇の人口斜面を通過する区間も年々荒廃が進んでいる。涸れ沢が増水したため数百人のランナーが滞留した際、植生地に踏み込んだり、斜面にあらたな踏み跡道がつくられた。また、この区間では外来種ハリザキヤマガラシが歩道脇に多数結実しているが、歩道いっぱい踏み跡がみられた。

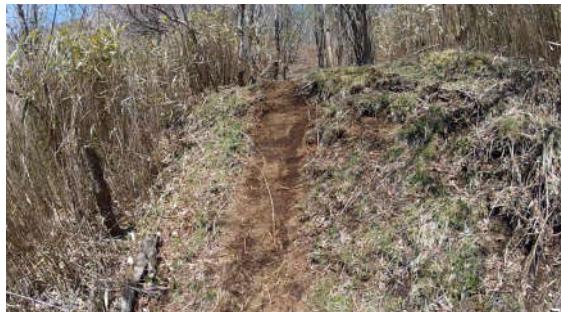
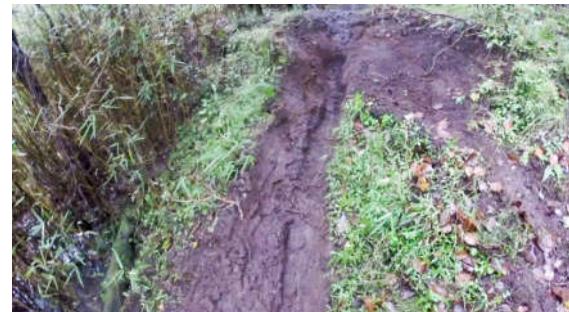
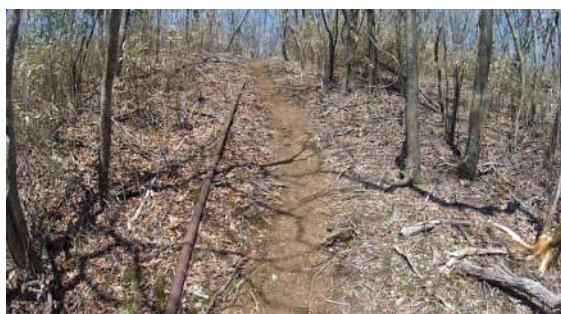
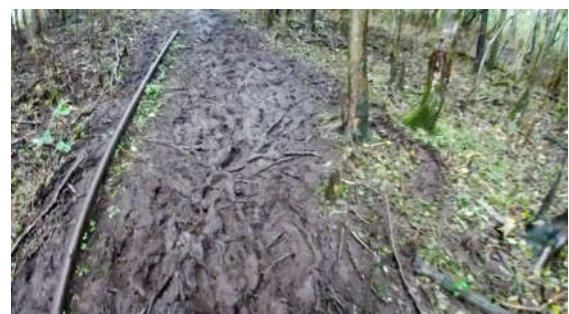
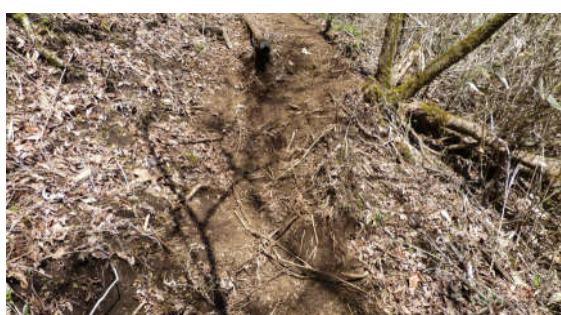
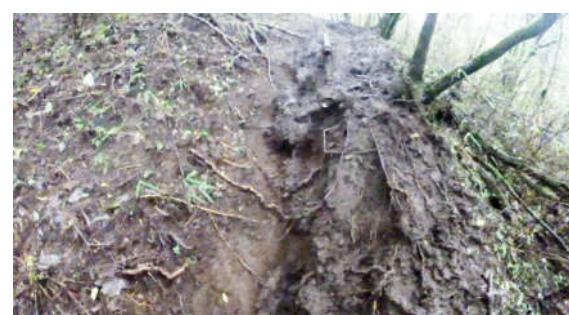
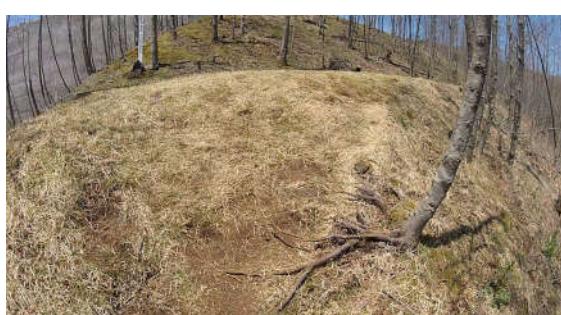
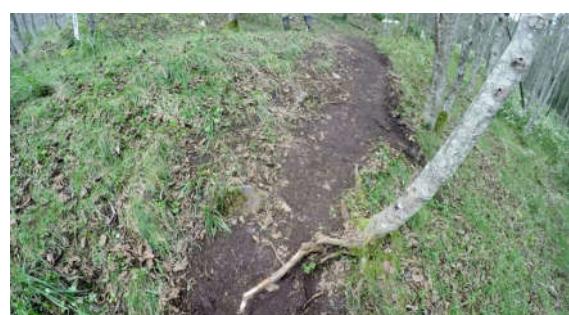
同じ周回方向で一周組(UTMF)と半周組(STY)が通過した 2013 年 4 月(1800 人通過)と本年直後の状態を比較してみると、2016 年 9 月は、土壤表層破壊、登山道拡幅、植生損傷の程度が著しい。

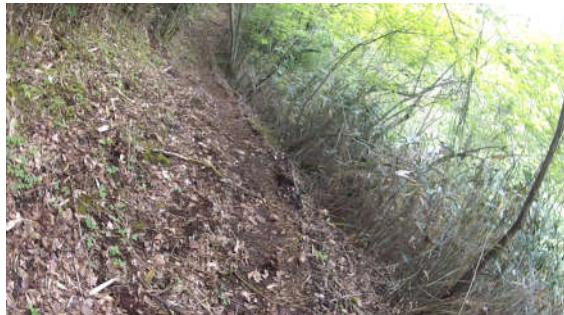
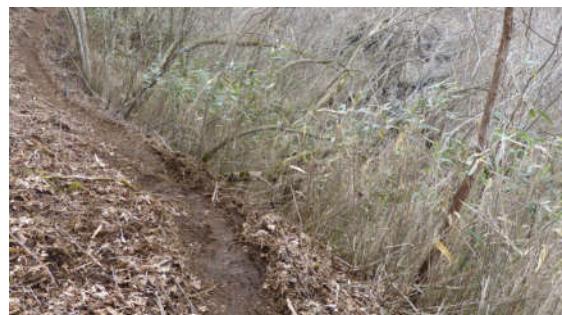
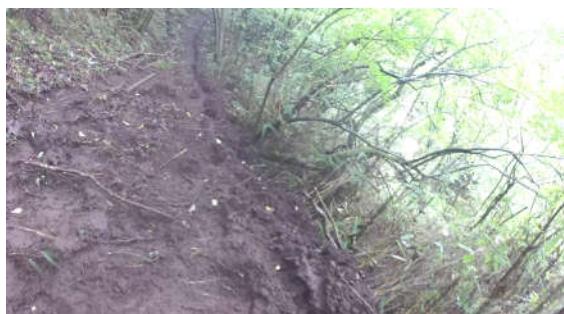
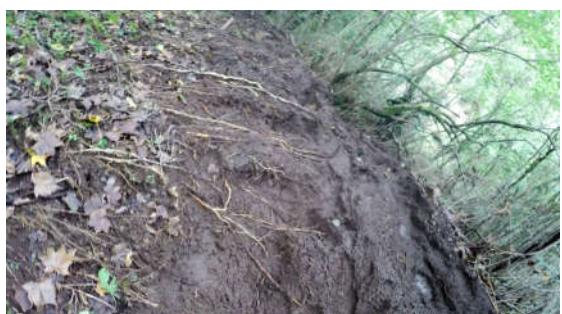
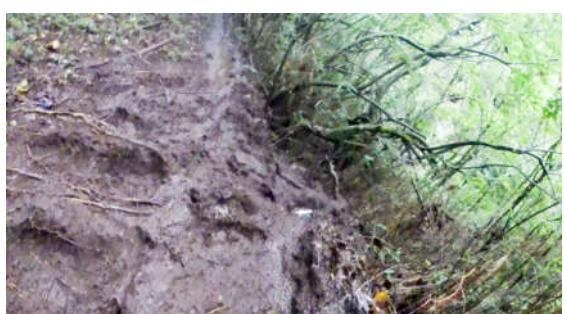
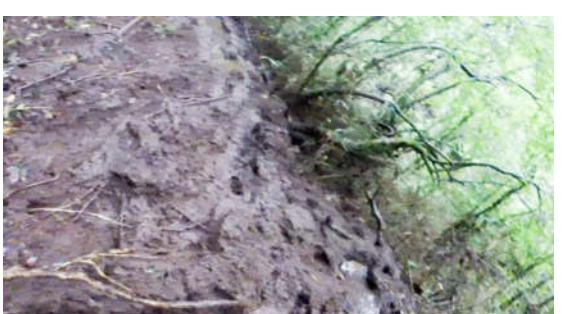
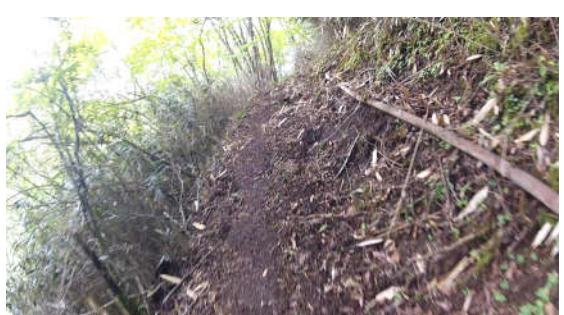
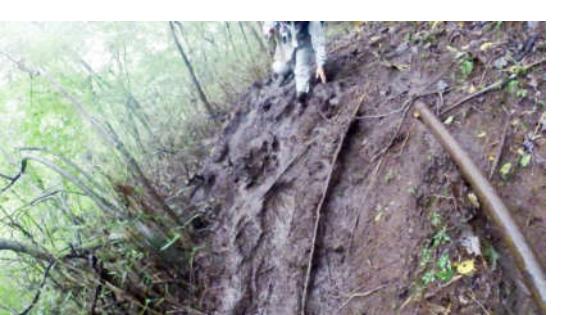
区間⑤の崩壊崖上の登山道にある継続観察地点は、2012年以來、5回の大規模トレイルラン・レースの度に荒廃が進んでいる。2012年初めての通過後から、崖側の歩道縁が一部崩れはじめた。今回、登山道やその周辺部の土壤表層が破壊され、崖側へ飛び出しやすい状態となった。
